FORUNDERSØGELSE

VANDLØBSRESTAURERING - Udlægning af groft materiale i Trolddal Bæk (vandområde rib_1.10.02201)

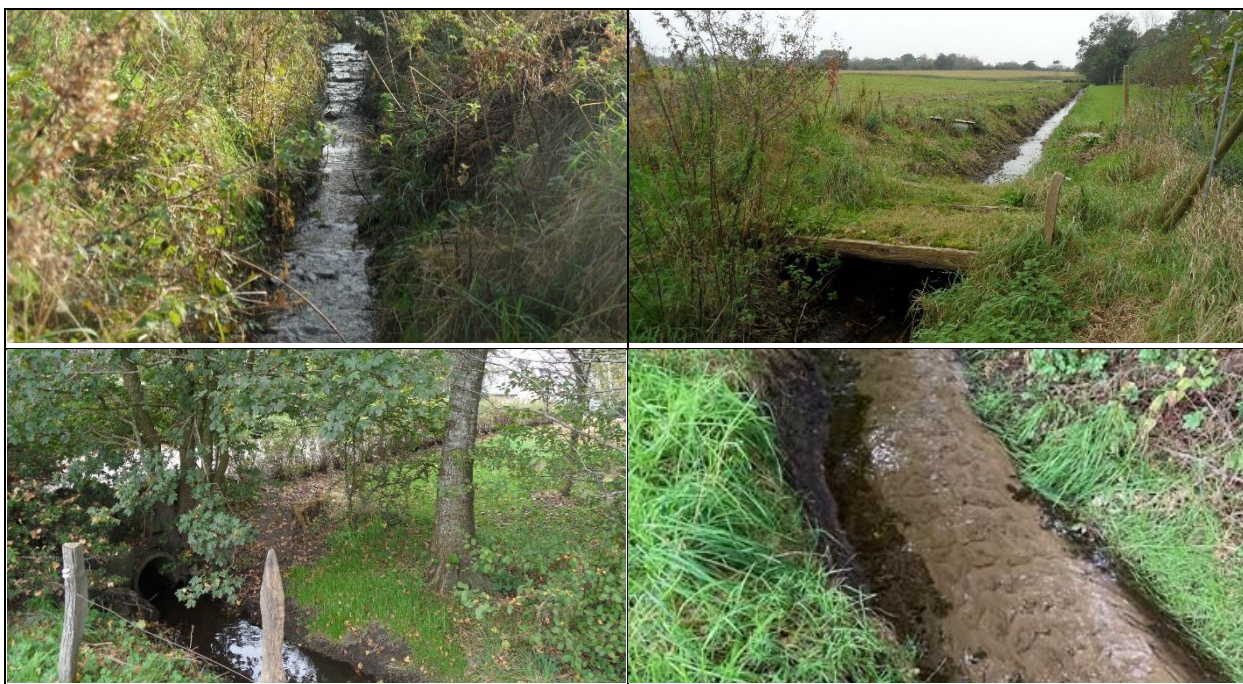
Figur 2 *Øverst:* Billeder fra den gode strækning af Trolddal Bæk, med grusbund og gode faldforhold. *Nederst:* Strækning præget af sandvandring og dårlige fysiske forhold (th) på grund af en højtliggende og underdimensioneret Ø50 cm rørunderføring.

Strækningen fra ca. st. 2.500 til st. 2.674 er præget af sandaflejringer, da faldet her er væsentligt mindre (2,9 ‰). Dette skyldes sandsynligvis et højtliggende Ø50 cm i st. 2.674-2.680.

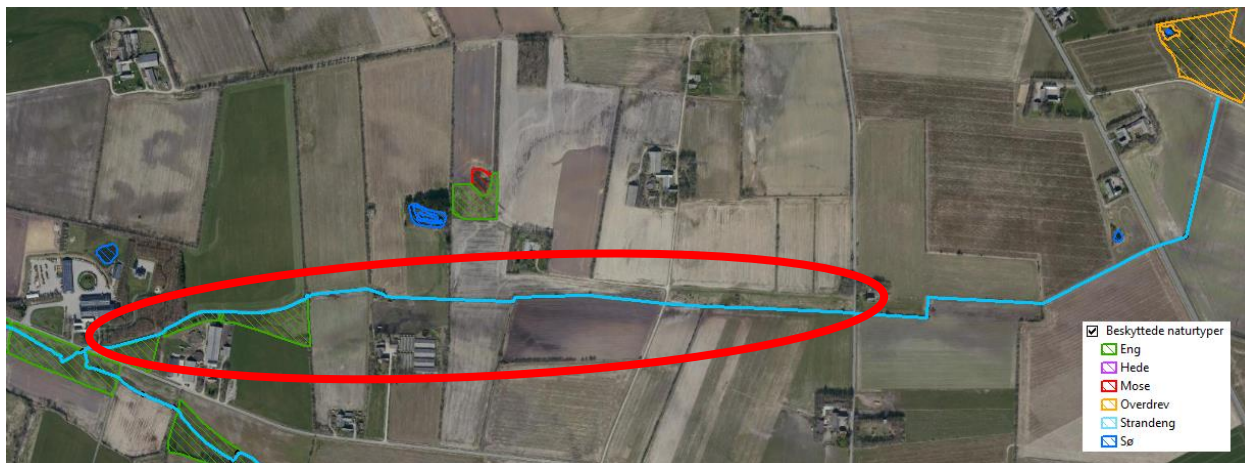
Trolddal Bæk er et beskyttet vandløb af naturbeskyttelsesloven, og langs Trolddal Bæk er der primært agerjord, mens der i mindre omfang er beskyttet enge, samtidigt med at der fra Trolddal Bæks udspring er et overdrev. Kort over naturbeskyttede områder ses nedenfor.

Figur 5 - Kort over beskyttede naturtyper. Trolddal Bæks projektområde er indenfor den røde cirkel.

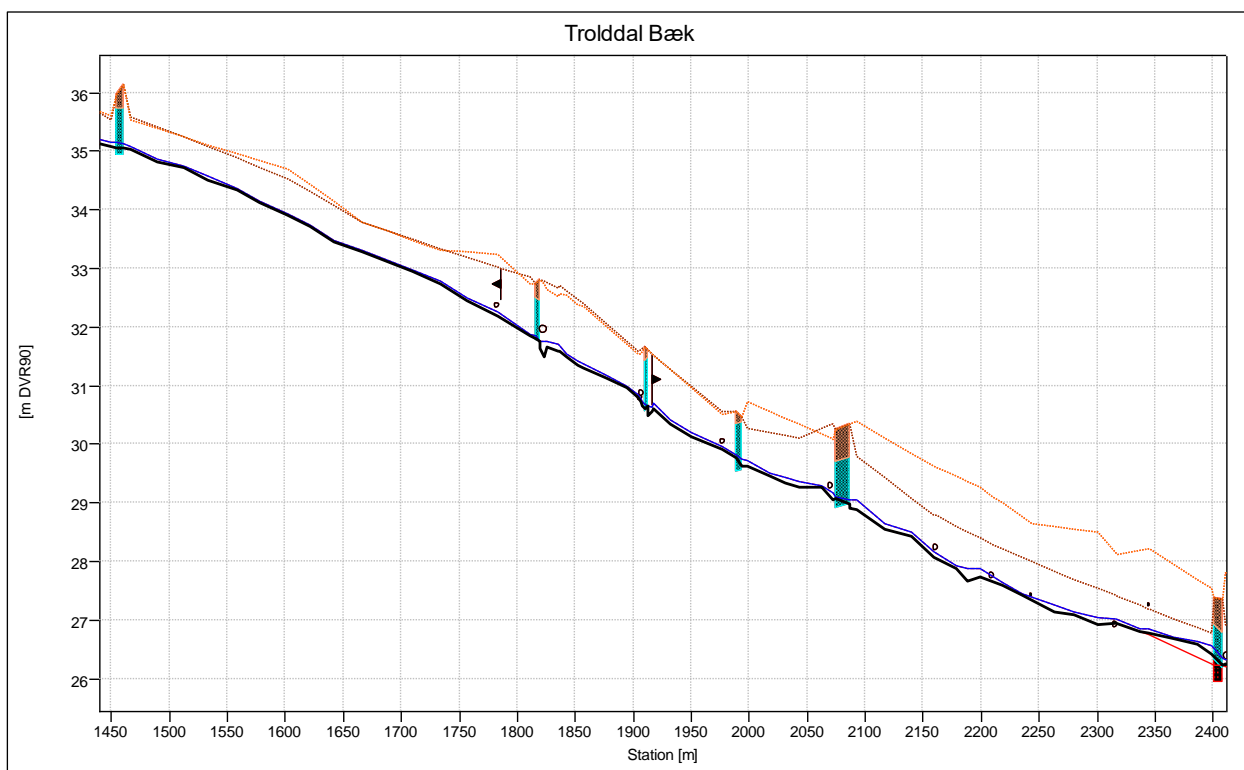
Figur 9 Længdeprofil af strækning hvor der skal skabes fysisk variation ved udlægning af skjulesten og grusbunker (st. 1.900-2.400), samt udplantning af træer (st. 1.450-2.400)

For at øge den fysiske variation på den lysåbne strækning mellem st. 1.900-2.400 m foreslås udlægning af groft materiale og etablering af trægrupper.

Der foreslås udlagt en blanding af grusbunker, grupper af sten i størrelsen 64-120 mm, samt enkeltsten af størrelsen 200-300 mm. Materialet skal udlægges med frekvensen i gennemsnit 1 del pr. 5 meter. Det er vigtigt, at det grove materiale bliver udlagt, så det fremstår naturligt i vandløbet og at det understøtter den allerede påbegyndte slyngning af vandløbsbunden på strækningen.

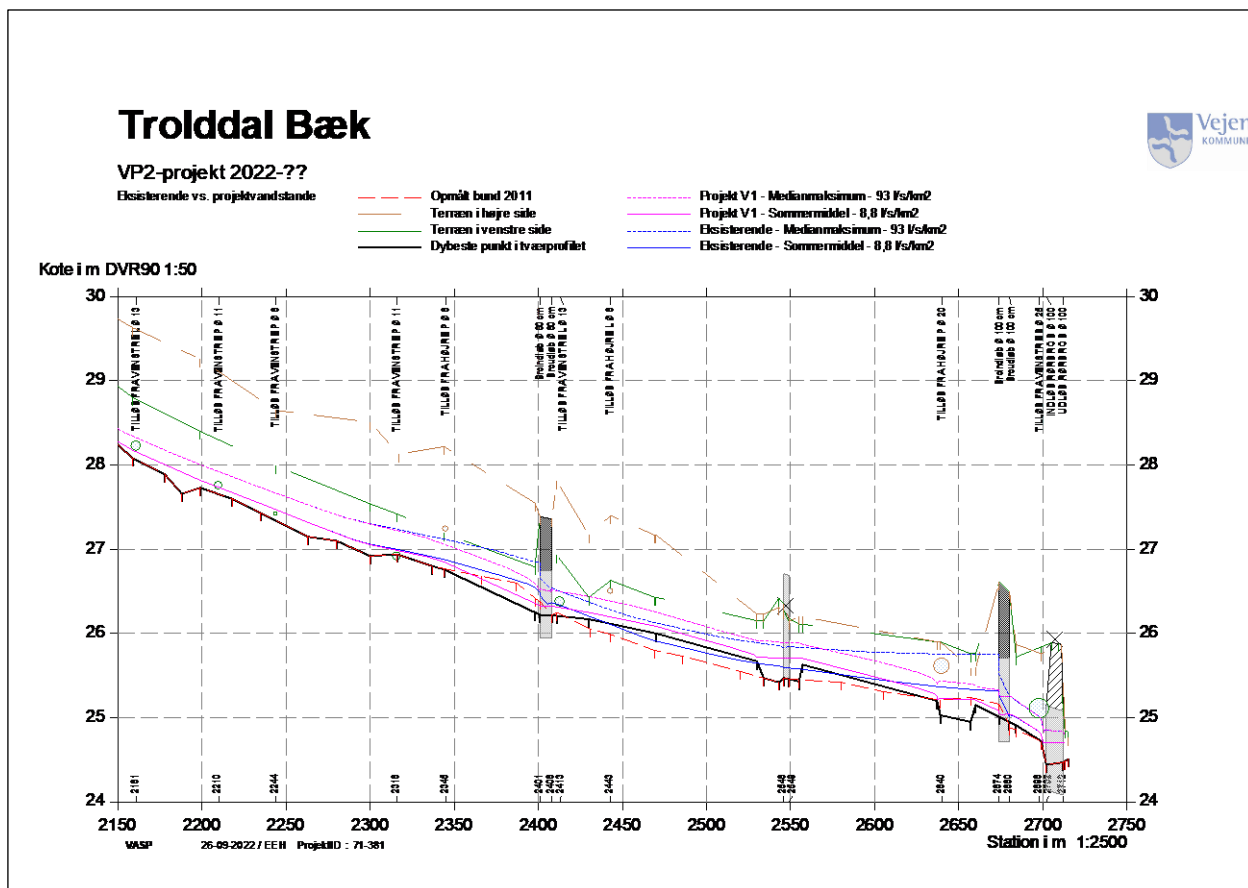
Figur 10 Beregnede vandstande ved sommermiddel og medianmaksimum vandføringer for eksisterende forhold (lilla streger) og projektforslaget (blå streger).

Beregnete vandstande før og efter projektet ved sommermiddel og medianmaksimum afstrømninger er vist i Figur 10.

- St. 2.340-2.401: Sænkning med 1-20 cm
- St. 2.421-2.610: Hævning med 1-17 cm
- St. 1.610-2.674: Sænkning med 1-23 cm

Vandstandsændringerne ved medianmaksimum afstrømning er følgende:

- St. 2.340-2.401: Sænkning med 1-32 cm
- St. 2.413-2.570: Hævning med 1-13 cm
- St. 2.570-2.674: Sænkning med 1-42 cm

Ingen lavtliggende dræn- og rørtilløb får forringede afvandingsforhold til Trolddal Bæk ved de størst forekommende vandføringer, på Figur 10 vist som medianmaksimum. Størstedelen af den nedstrøms strækning får forbedrede afvandingsforhold som følge af projektet, hvilket primært skyldes udskiftningen af de to rørbroer til større dimensioner, så den nuværende opstuvningseffekt af rørbroerne fjernes.
