# FORUNDERSØGELSE

Vandløbsrestaurering Rødding Bæk

Vandområde c00036

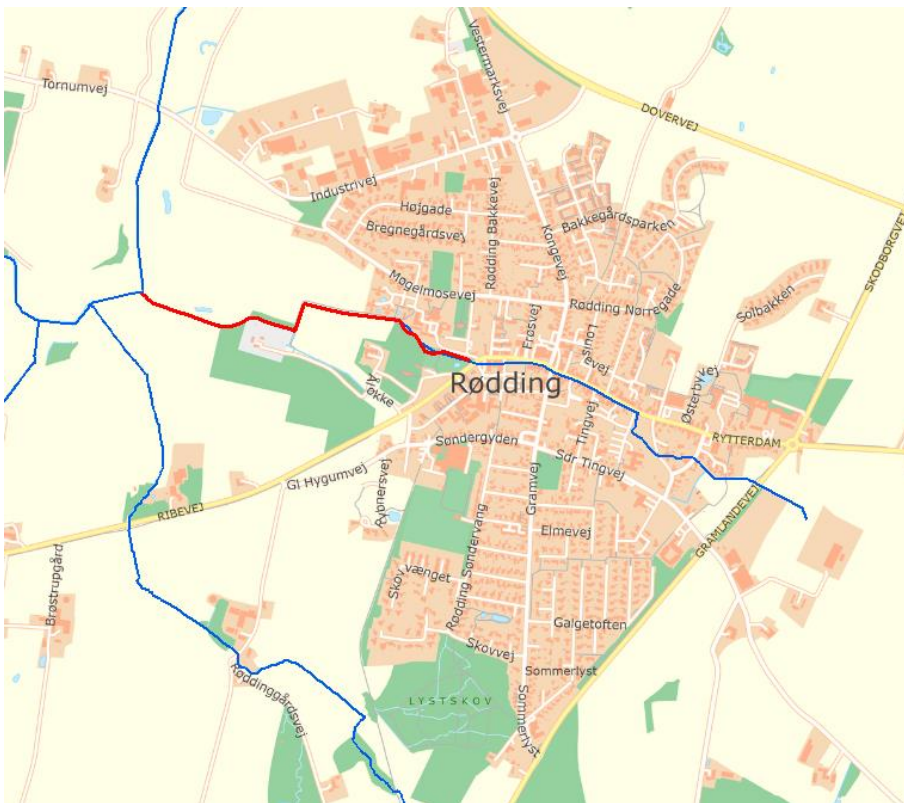
Figur 1: Den røde linje markerer den strækning i Rødning Bæk der er omfattet af Vandområdeplanen 2021-2027. Strækningen er udpeget til indsatsen mindre strækningbaseret restaurering.

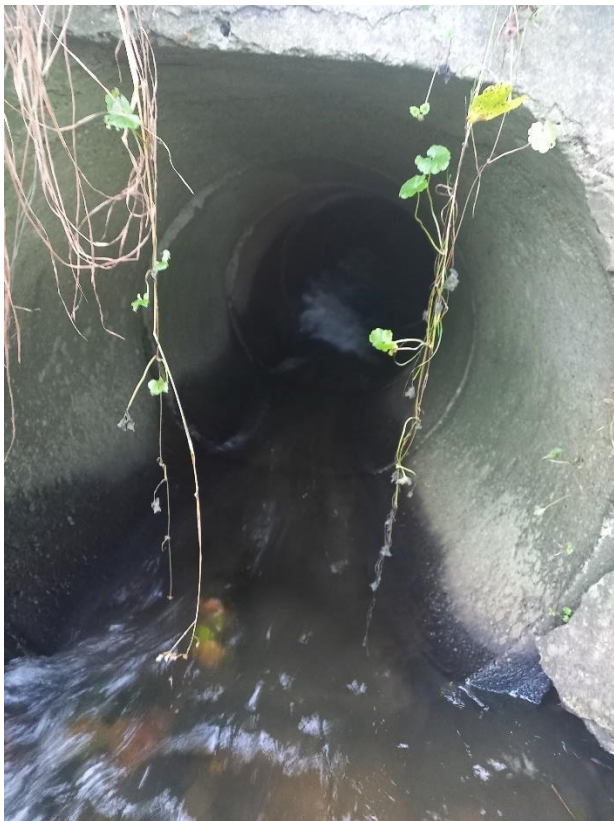
*Figur 3: Indløb rør st. 2.046 m, hvor det kraftige fald danner en spærring for optrækkende fisk.*

Umiddelbart nedstrøms reguleringsprojektet i st. 2.046-2.059 m løber vandløbet i rør og danner overgang for en offentlig sti. Rører ligger med stort fald (78 ‰) og udgør en spærring for optrækkende fisk.

I st. 2.046-2.059 m løber vandløbet i dag i rør med så stort fald at røret udgør en spærring.

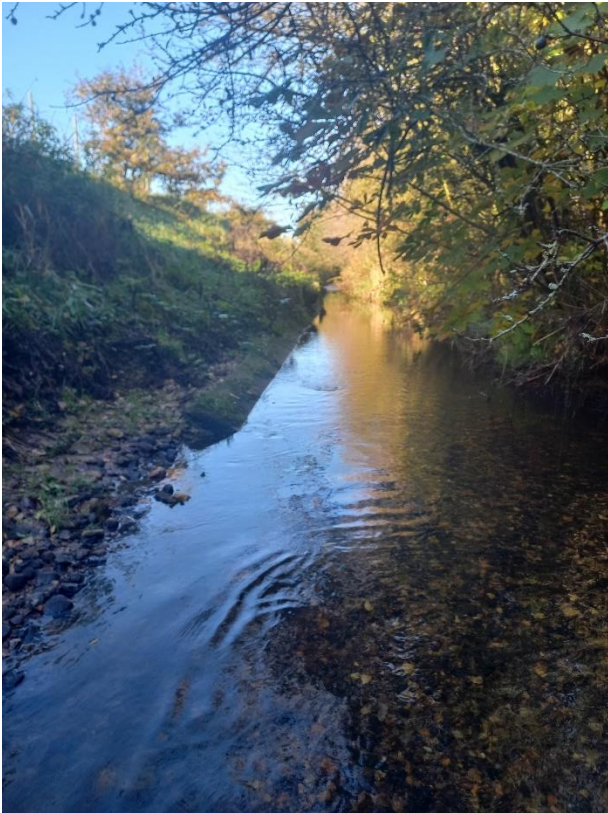
*Figur 4: Vandløb umiddelbart efter udløb af rør st. 2.059.*

Forbi rensningsanlægget (st. 2.059-2.245 m) er vandløbet tæt bevokset på nordlig side og ligger meget dybt sammenlignet med rensningsanlægget mod syd, hvor der er en højdeforskel på ca. 3 meter. Vandløbet er her relativt lavvandet og med bred bund (250-270 cm).

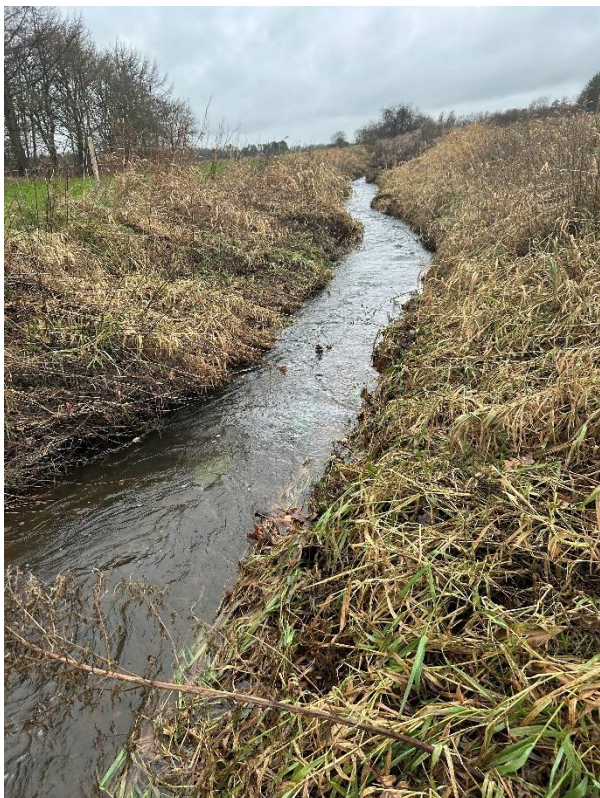
Figur 5: Vandløb på den nedre del af strækningen, efter udløb fra rensningsanlæg hvor vandløbet ikke længere overskygges af træer og højtliggende terræn (rensningsanlæg).

Fra st. 2.245 m og frem til udløb løber vandløbet primært uden skyggegivende træer, dog findes enkelte træer langs vandløbet. Selvom vandløbet ligger dybt og er tydeligt udrettet ses dog en del variation i vandløbet, hvilket primært skyldes måden hvorpå man har foretaget grødeskæring, som har bidraget til et let slynget forløb nede i profilet. Vandløbet fremstår med mere vanddybde og smallere bundbrede (170-200 cm).

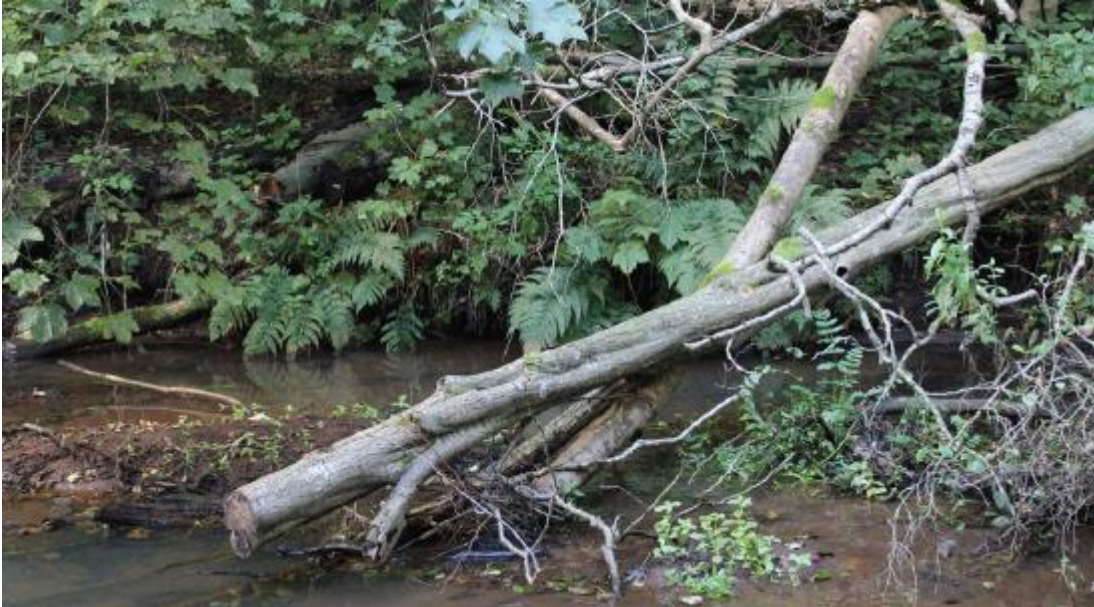
Herunder ses et eksempel på træer som er væltet ud i vandløbet, men hvor stammen ikke er skåret helt over, så den stadig er fæstnet til brinken.

*Figur 8: Eksempel på udlægning af dødt ved i vandløb.*

Træet skal udlægges så der minimum er 1/3 af vandløbet som er frit. Træet skal udlægges med jævne mellemrum over en længere strækning for at skabe mest mulig variation.

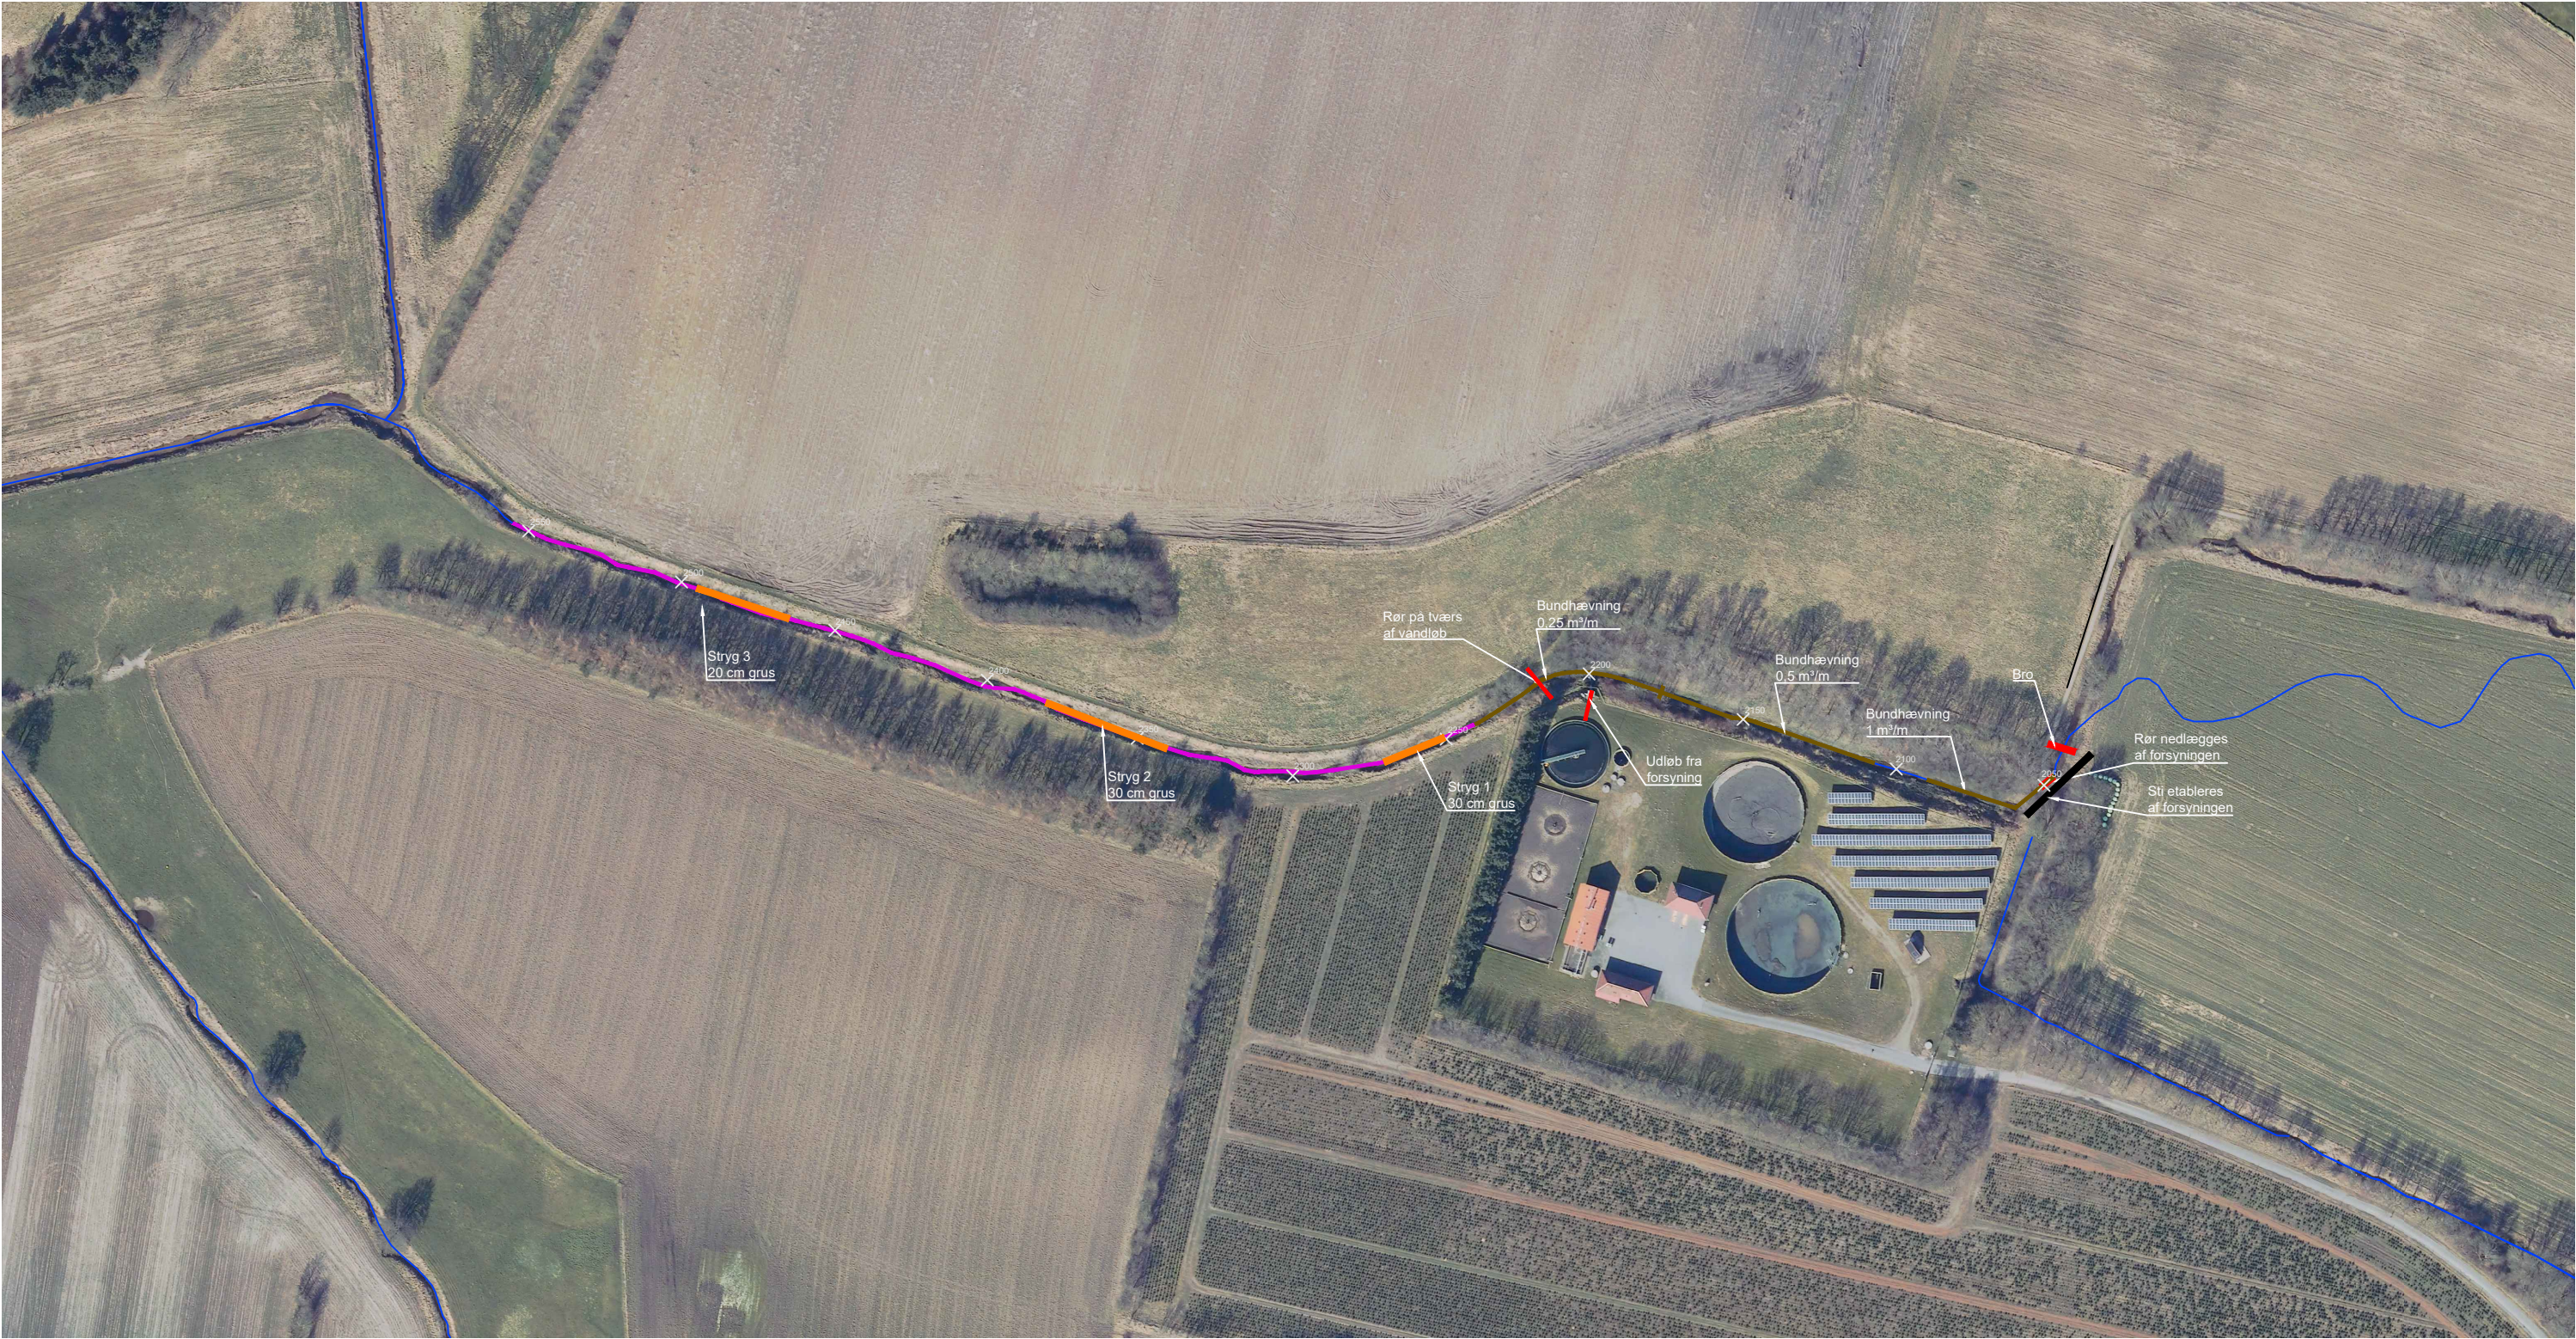
- Alle koter i DVR90
- Koordinatsystem UTM32
- Alle ubenævnte mål er i meter
- Koter er i meter
- Ved dræntilløb udlægges sten på modsatte side, for at friholde udløbet

Projektforslag og placering kan ses i bilag 1.

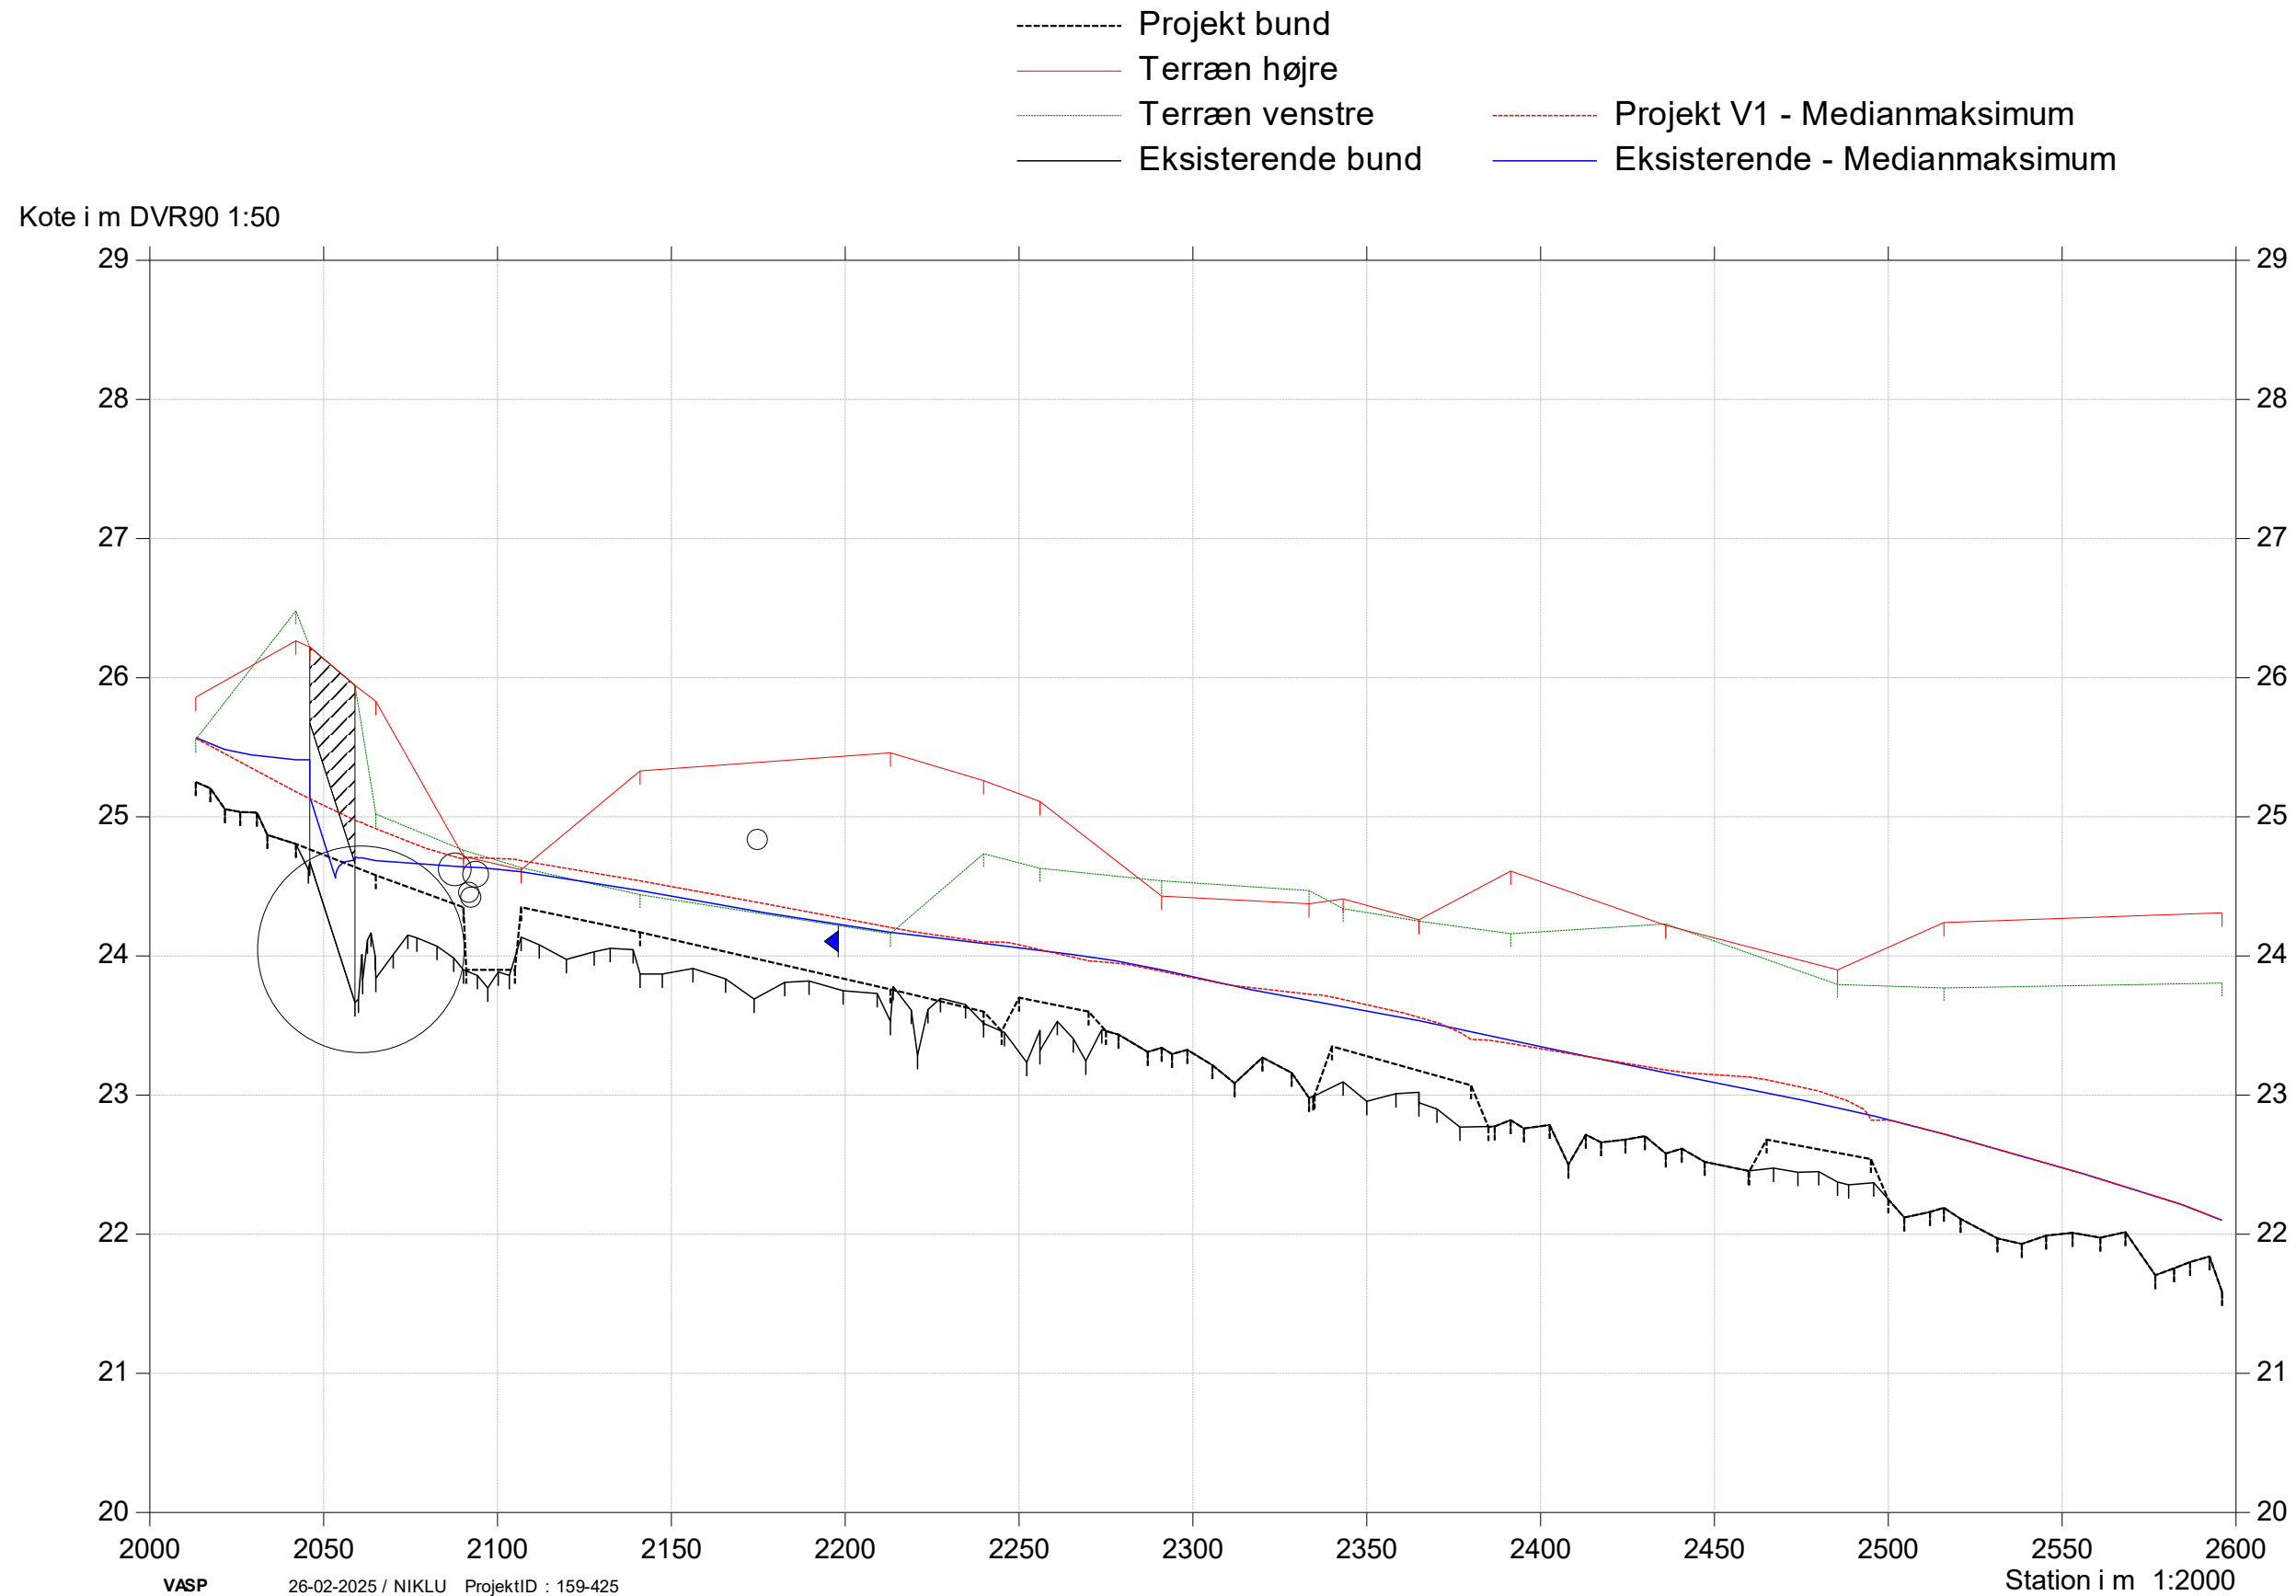
# Rødding Bæk

## Mediamaksimum - Vandspejlsberegninger
